黑龙江鸡西坤源煤业有限公司坤源煤矿 “12·20”重大运输事故调查报告

2023年12月20日14时36分，黑龙江省鸡西市坤源煤业有限公司坤源煤矿(以下简称坤源煤矿)发生一起重大运输事故。

调查认定，坤源煤矿“12·20”重大运输事故是一起因隐瞒作业区域、违法开采、违规使用提升设备、作业人员违章蹬车导致的重大生产安全责任事故，并且蓄意瞒报。

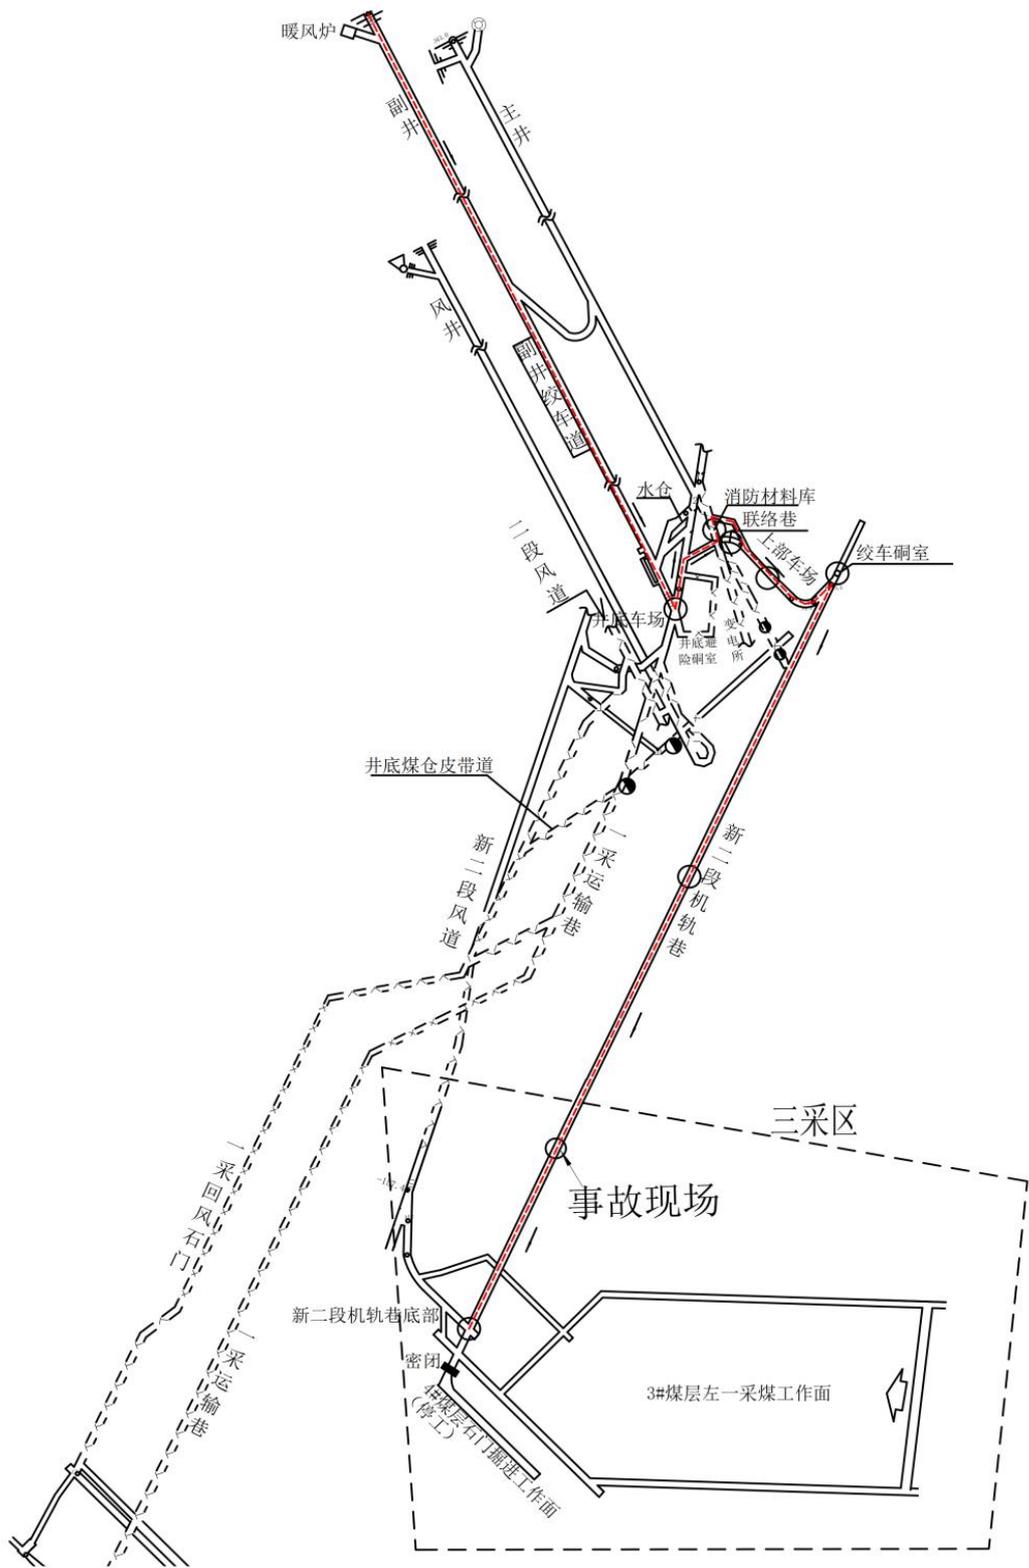
图 1 三采区示意图

事故采区为三采区，位于井田中部，2013 年开始建设，布置 2 条下山，分别为新二段机轨巷和新二段回风巷，2018 年未建成（见图 1）。采区内布置 1 个采煤工作面（3[#]上层左一综采面），工作面走向长 315 米，倾斜长 158 米，煤层平均厚度 1.9 米，平均倾角 19.6 度，采用走向长壁后退式采煤方法、综采工艺。该工作面于 2023 年 9 月安装，10 月开始回采，事故发生时，已回采 68 米。

该采区为隐蔽违法生产采区。采区行人、运料入口设在井下消防材料库内，为掩人耳目，用彩钢板包裹巷道全断面，并在入口处放置消防器材、风筒布和砖石等，制造不行人的假象。

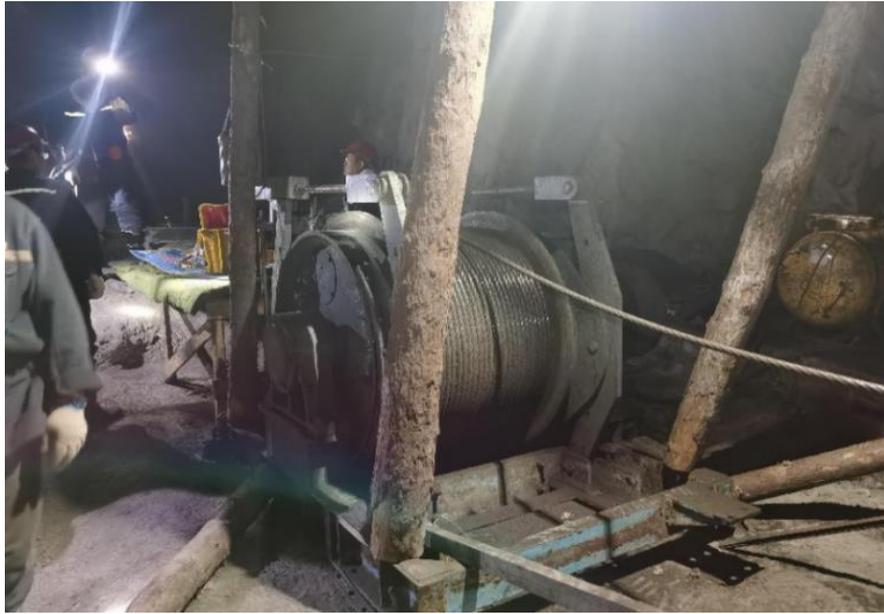
图 2 JD-4 调度绞车

事故地点为三采区新二段机轨巷（以下简称机轨巷），巷道斜长 600 米，坡度 20 度，采用带式输送机和轨道合一布置方式，上部安装一部 JD-4 调度绞车，电机功率 75 千瓦（见图 2）；铺设 30 公斤/米轨道，轨距 600 毫米；选用规格 6×19、直径 21.5 毫米非重要用途钢丝绳；下山方向右侧安装 DTL100/120/2×200 型带式输送机。机轨巷断面见图 3。

1. 提升设备使用不符合规定。机轨巷高差超过50米，未设置专用运送人员装置^[2]；将调度绞车^[3]和非重要用途钢丝绳^[4]用于机轨巷提升物料和人员。

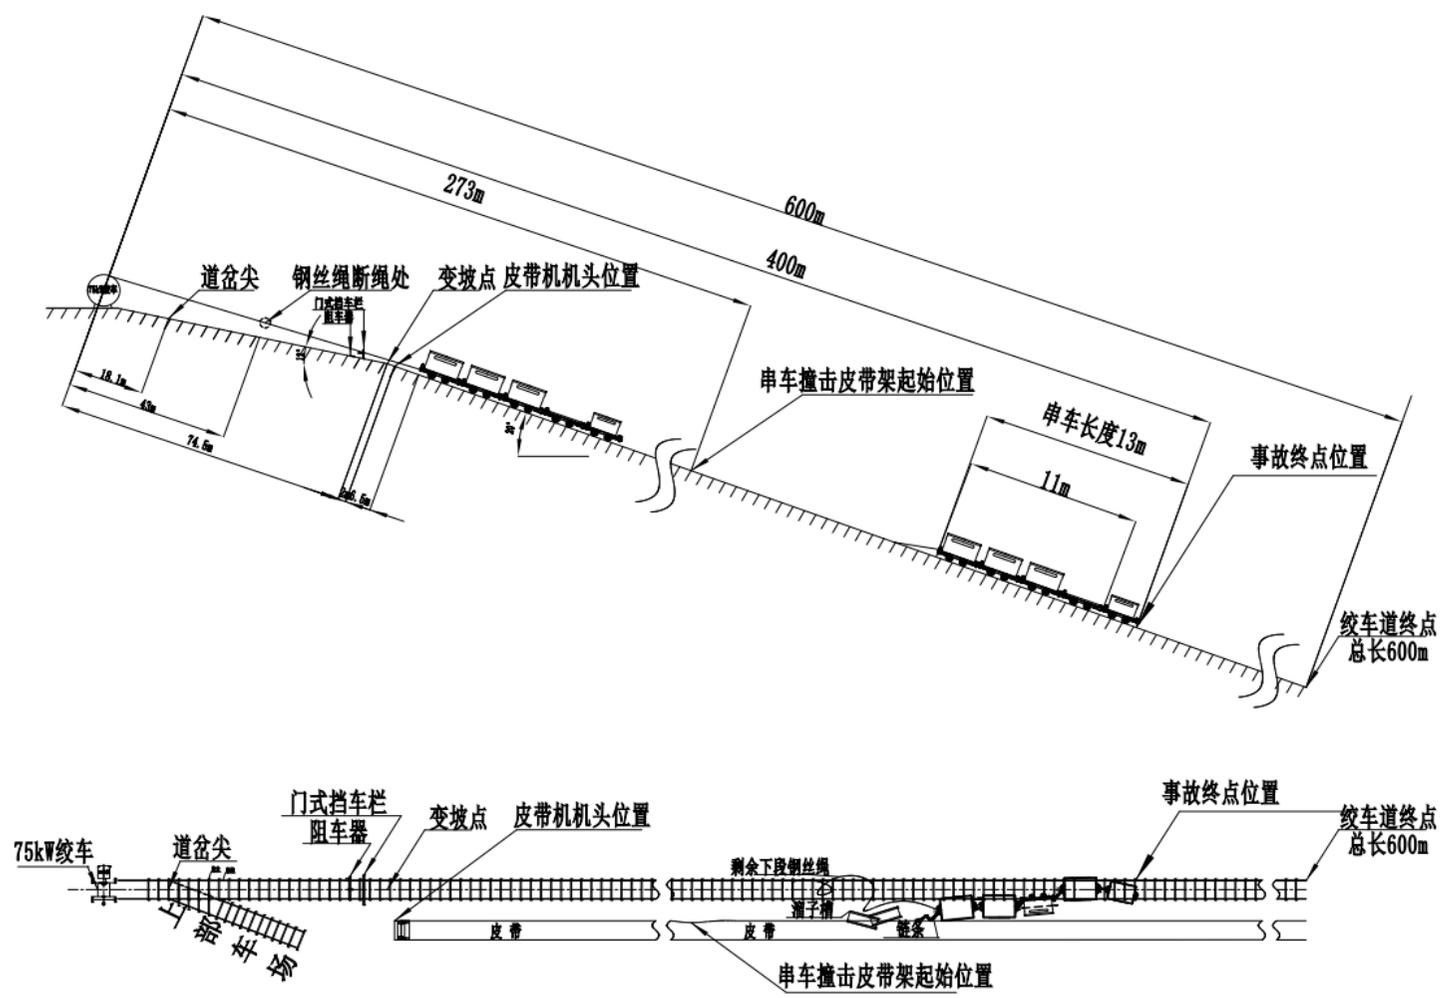
图4 事故地点示意图

14时36分，当串车上行至距带式输送机机头6.5米处时，钢丝绳距钩头40米处发生断裂，串车开始下滑，车上7人当即跳车逃生，其余24人随串车向下冲去。串车沿途与带式输送机发生剐蹭，在距绞车387至400米处串车倾倒，停止下滑。事故地点见图4。

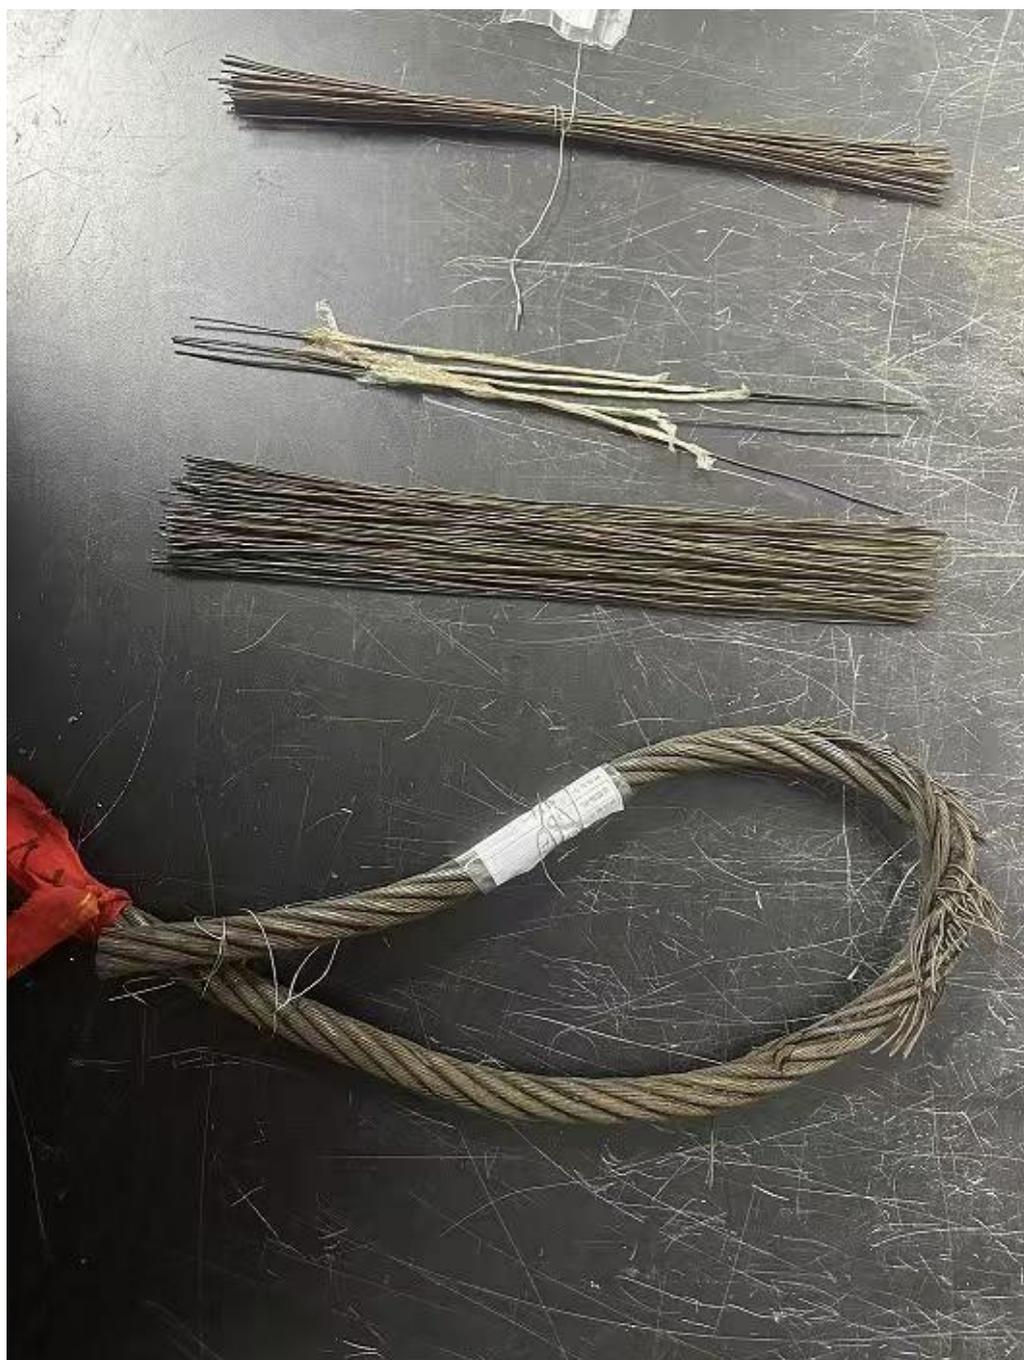
图 5 钢丝绳断丝

坤源煤矿违法开采三采区，违规使用非斜井提升用的绞车和钢丝绳，钢丝绳断丝超标、破断拉力降低，违章安排作业人员蹬乘混载货物的串车，钢丝绳过载断裂造成跑车，导致人员伤亡。

2. 使用断丝超标钢丝绳。经检测检验和技术鉴定，机轨巷提升钢丝绳断丝断面积与钢丝总断面积之比高达49.61%^{[5][6]}，超过报废标准且安全系数仅为2.94^[7]。钢丝绳断丝见图5。

煤矿企业主要负责人要依法履行安全生产第一责任人职责，做到依法办矿、依法管矿，建立健全并落实全员岗位安全生产责任制和安全生产规章制度，配齐“五职”矿长、“五科”专业技术人员和特种作业人员，严格按照法律法规及行业标准组织生产建设，坚决杜绝“七假五超三瞒三不两包”和违法违规生产建设行为；要加强安全生产管理，健全并落实安全风险分级管控和隐患排查治理双重预防工作机制，健全风险防范化解机制，扎实开展风险分析研判和隐患排查治理，及时消除事故隐患；要加强机电运输管理，健全完善机电运输设备采购、检测、保管、使用、报废等管理制度，严格提升装置、钢丝绳等关键设备设计选型、安全检测检验，并定期开展检查、保养和维护，确保设备运行稳定、安全可靠；要加强安全生产教育，认真组织开展安全教育培
